Programa de Infraestructura del Transporte (PITRA) LM-PI-UP-01-2012

ENSAYOS DE TENSIÓN AXIAL AL ACERO DE UN PUENTE MODULAR TIPO BAILEY

Preparado por: Unidad de Puentes

San José, Costa Rica 14 de diciembre de 2012

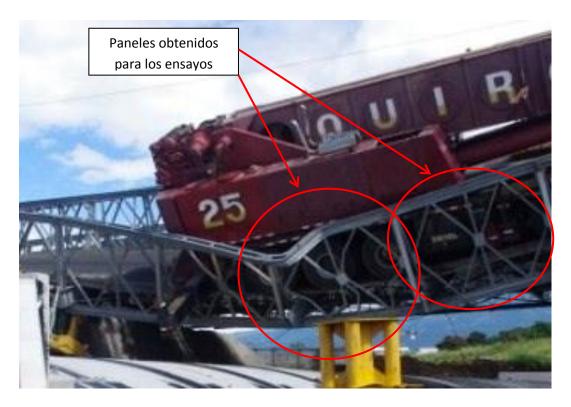
Se realizaron ensayos de tensión axial a especímenes de acero extraídos de varios elementos del puente que colapsó el pasado 6 de noviembre del 2012 cuando un vehículo pesado, con aparente sobrepeso, cruzaba el puente.

Figura 2. Puente modular tipo Bailey colapsado en la autopista general Cañas (Fuente: Kölbi-MSN Noticias)

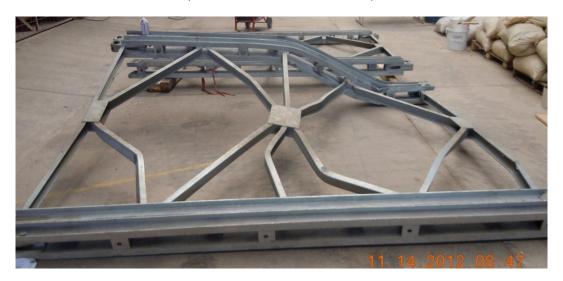
Figura 3. Panel modular utilizado para extraer los especímenes de acero a utilizar en los ensayos
